Е. А. КУХАРИК^{1,2}, Д. М. БАРИЛОВИЧ³

ПРОЯВЛЕНИЕ СОВРЕМЕННЫХ ВОДНО-ЭРОЗИОННЫХ ПРОЦЕССОВ НА ТЕРРИТОРИИ КАРЬЕРА «РАДОШКОВИЧИ» (МИНСКАЯ ОБЛАСТЬ)

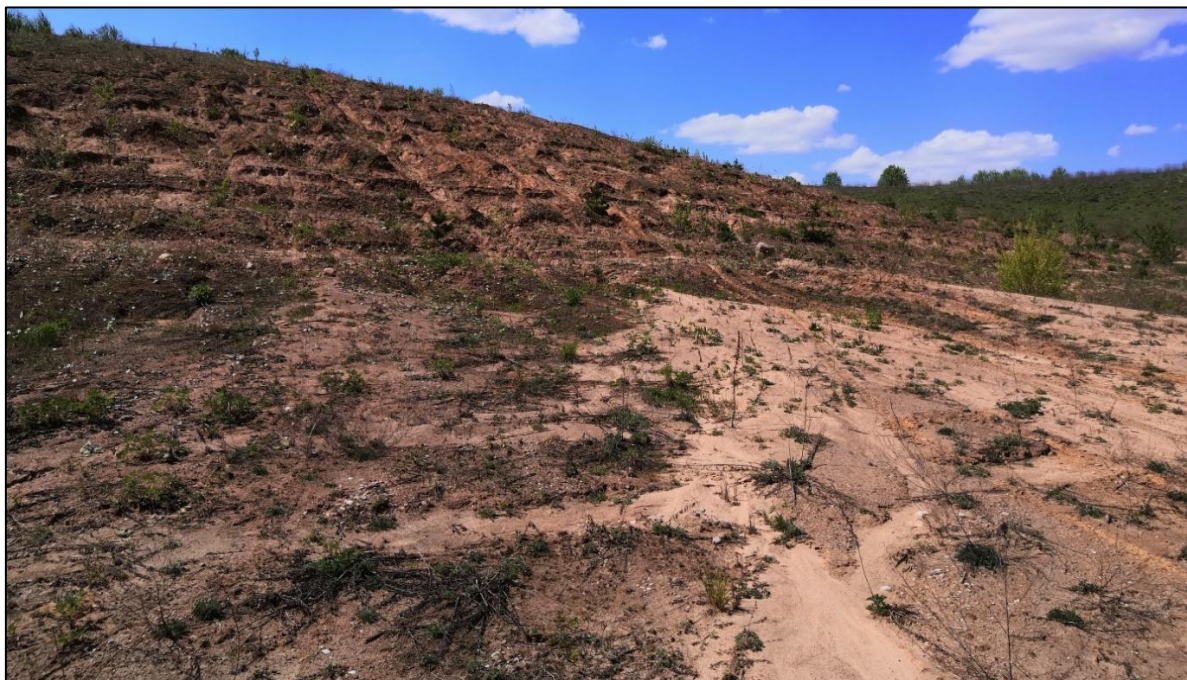
Наиболее активно, особенно на небольших по площади рекультивированных участках в северной части карьера «Радошковичи», проявляется плоскостная эрозия. Основными факторами развития этого геологического процесса являются податливость размыву залегающих на поверхности отложений, значительная длина (100–150 м) склонов и их крутизна, местами превышающая $10\text{--}20^\circ$. Во время выпадения ливневых осадков или в период интенсивного снеготаяния сток с прилегающего участка пашни поступает вниз по склону, оказывая ощутимую разрушительную работу. В результате этого на склоновых поверхностях, подверженных размыву, сформировалась устойчивая система субпараллельных ручейков и крупных промоин, которые в настоящее время являются активными и поставляют эродированный материал к подножию склона, формируя значительные по размерам делювиальные шлейфы (фото 1).

Фото 1 – Подверженный плоскостному смыву северо-западный склон карьера «Радошковичи» и сформировавшийся у его подножия делювиальный шлейф

На территории карьера «Радошковичи» в настоящее время довольно активно проявляются техногенно обусловленные процессы плоскостной и овражной эрозии. Это приводит к разрушению склоновых земель, нарушению их устойчивости и образованию морфологически выраженных эрозионных форм рельефа. Для борьбы с этими проявлениями необходимо предусматривать мероприятия для предотвращения размыва пород водными потоками.

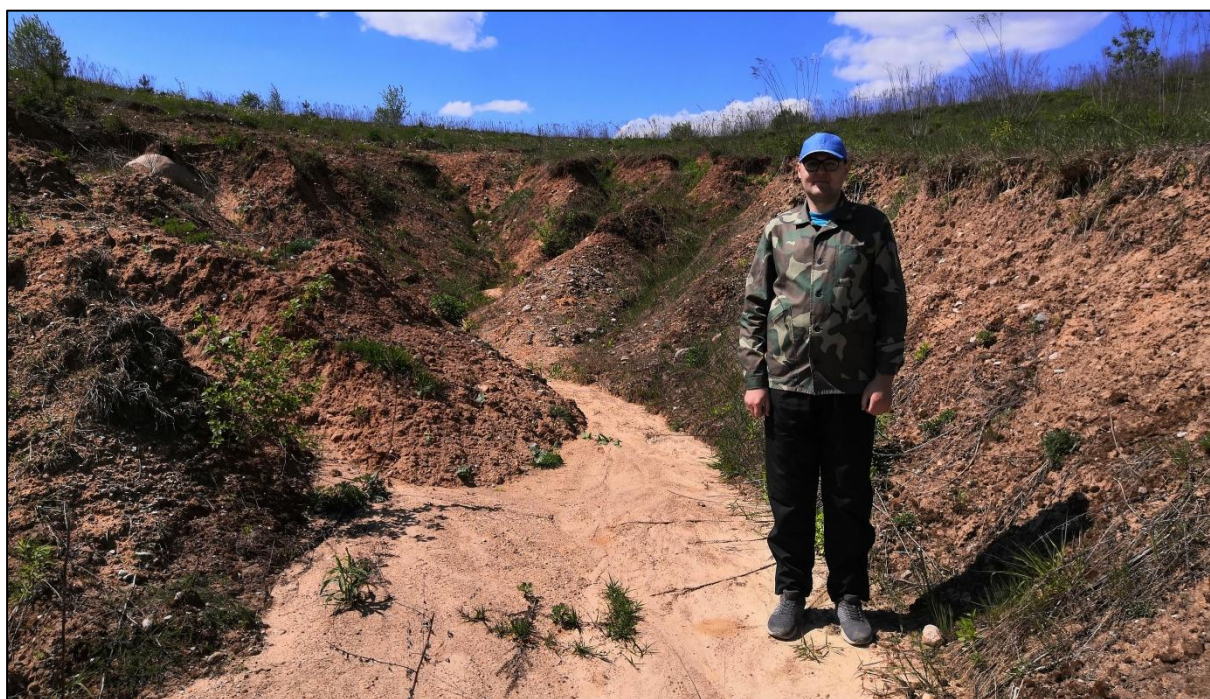
Весьма активным современным геодинамическим агентом, разрушающим склоновые поверхности на территории исследуемого карьера, является овражная эрозия. Этот геологический процесс в пределах карьера «Радощковичи» также развивается преимущественно на отработанных и в настоящее время рекультивированных участках, лишенных растительного покрова. Оврагообразование происходит при условии дальнейшей концентрации стока по мелким линейным эрозионным формам (ручейкам, промоинам) и значительно деформирует подвергающиеся размыву породы склона. Так, в северо-западной части карьера был установлен активный в настоящее время овраг, растущий по механизму регрессивной эрозии за счет поступления жидкого стока с участка прилегающей пашни во время выпадения дождевых осадков и при интенсивном снеготаянии. Кроме этого, овраг принимает сток из нескольких крупных отвершков, расположенных на соседнем склоне. Наблюдения, проведенные весной 2023 г. показали, что характеризуемая эрозионная форма рельефа активно растет, по ней осуществляется сток и происходит размыв пород ложа и их вынос до уровня местного базиса эрозии (фото 2).

Фото 2 – Русло активно растущего оврага в северо-западной части карьера «Радощковичи», 14 мая 2023 г.

Как видно на фото 2, глубина оврага составляет около 2 м в центральной части при ширине по дну 2,5 м и между бровками до 5 м. Длина сформированной эрозионной формы превышает 100 м. Кроме
